São Paulo 27 de Junho de 2022

**CESAMA - Companhia de Saneamento Municipal**

Desincumbindo-nos da solicitação de V.Sas., vimos apresentar relatório de inspeção técnica efetuada no dia 26 de Maio de 2022 ao canal de descarga da Barragem Chapéu D'Uvas, localizada nas proximidades do município de Ewbank da Câmara, Estado de Minas Gerais.

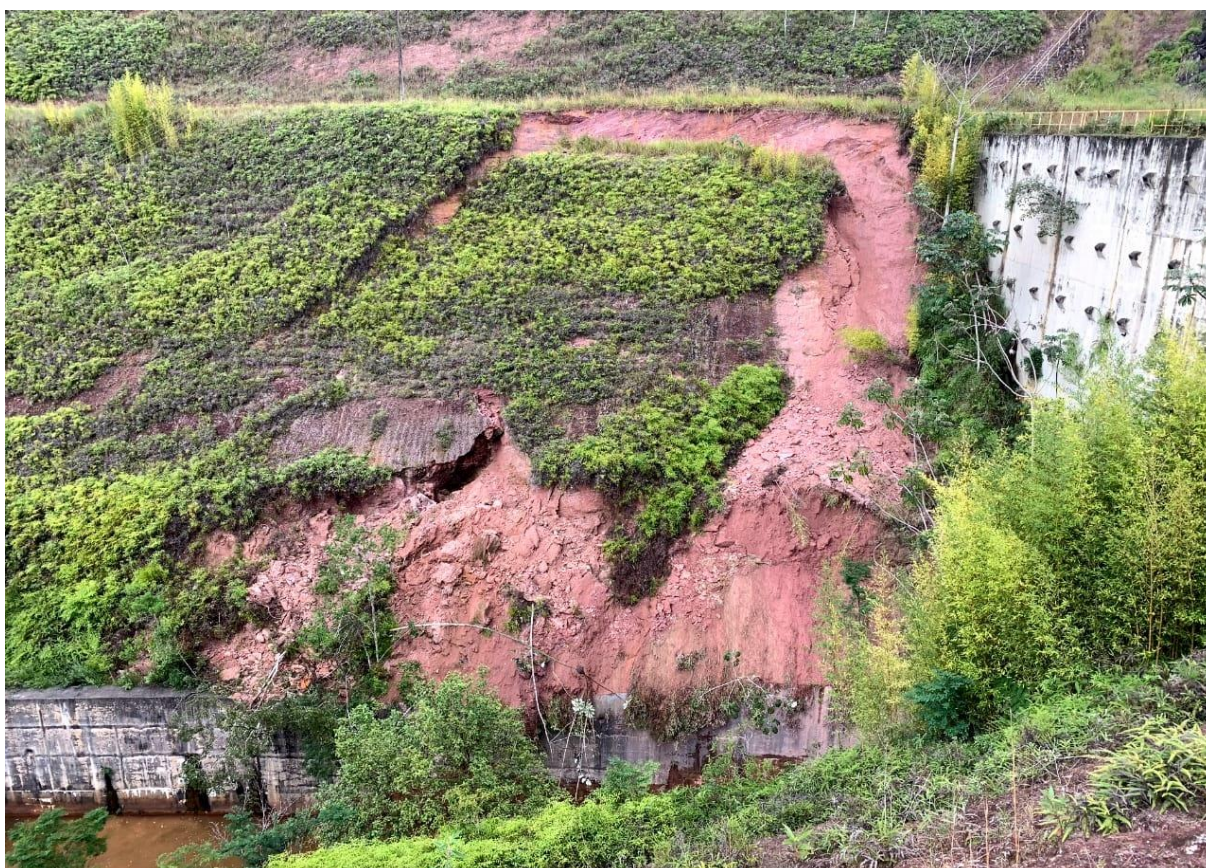
Conforme informações fornecidas por V.Sas., este escorregamento ocorreu em maio de 2022, ao final do último período de chuvas, atingindo cerca de 20 m de extensão em sua crista, cerca de 40 m de extensão em sua base e no entorno de 20 m de altura, com o material escorregado depositando-se no topo ( em sua grande parte ) e no interior do canal em concreto. Este canal de descarga em concreto armado foi implantado integralmente em rocha.

Foto 2 - Foto do escorregamento tirada logo após o evento (foto fornecida pela CESAMA).

A despeito de não haver indícios de instabilidade na via de acesso pavimentada localizada à montante deste talude, processos erosivos e de instabilidade da face remanescente do escorregamento podem vir a ocorrer. Face à esta situação, e para salvaguardar as condições de segurança tanto da via de acesso quanto da estrutura de contenção atirantada existente à sua direita, recomendamos a elaboração de projeto de estabilização/contenção deste local, que numa primeira avaliação, salvo melhor juízo, poderia ser em solo grampeado. A elaboração deste projeto deve ser efetuada com a máxima celeridade, de forma a possibilitar a execução das obras de estabilização/contenção do maciço antes do próximo período chuvoso. Com o intuito de proteger provisoriamente a face remanescente do escorregamento e minimizar problemas de saturação do maciço, recomendamos a implantação de lona plástica de grande gramatura em toda a área do escorregamento.

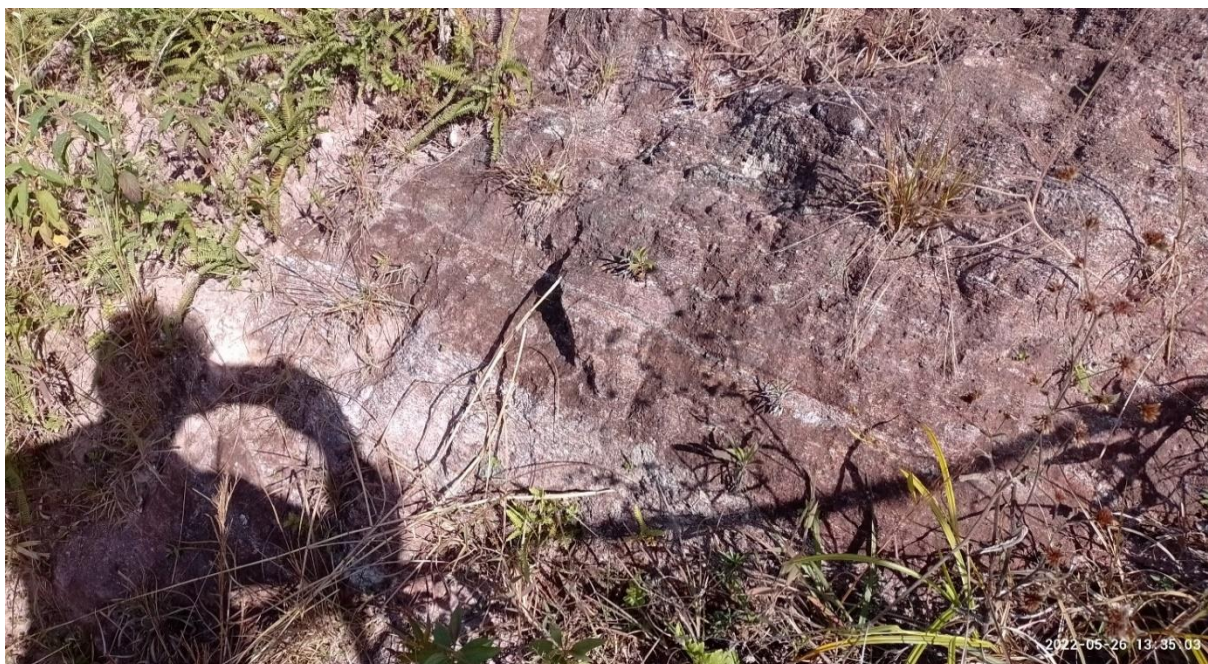
Tanto na face remanescente do escorregamento quanto nos taludes das proximidades foi possível constatar estrutura reliquiar no solo resultante do bandamento do gnaiss, conforme Foto 3.

Foto 3 - Estrutura reliquiar no solo resultante do bandamento do gnaíse.

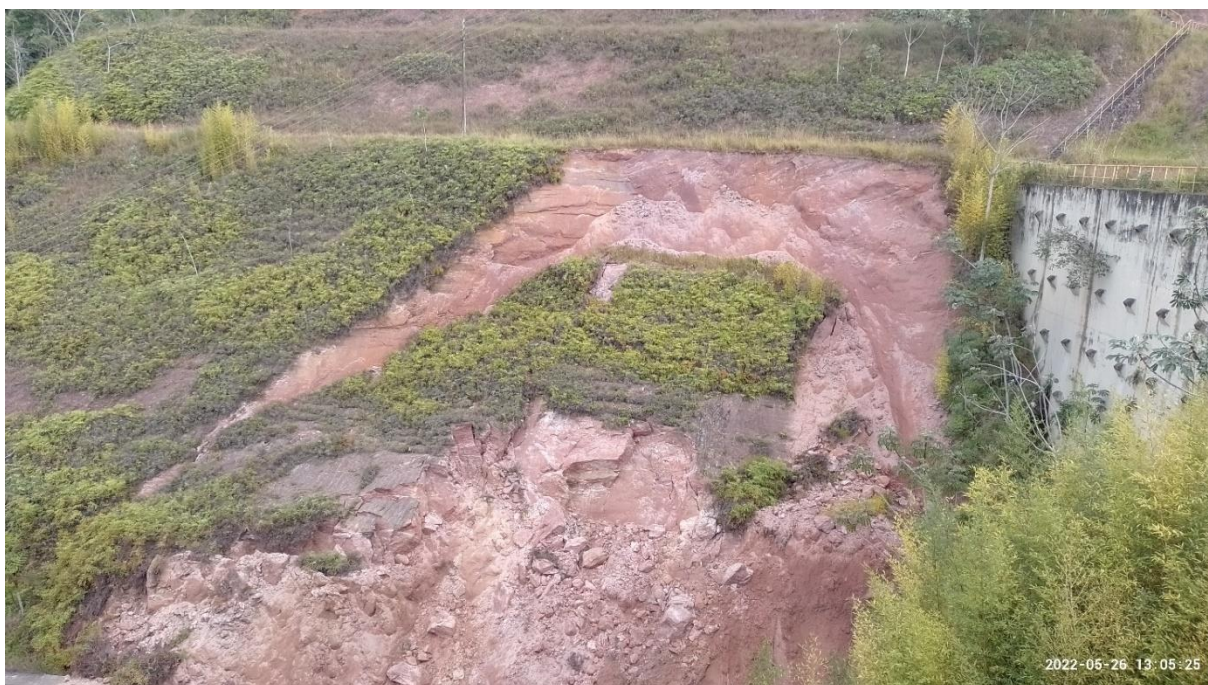
O escorregamento - que atingiu cerca de 20 m de extensão em sua crista, cerca de 40 m de extensão em sua base e no entorno de 20 m de altura - ocorreu no talude terroso localizado acima do canal de descarga (Foto 4). Este talude tinha cerca de 45° de inclinação, com presença de corte vertical em rocha gnáissica no seu pé.

Foto 4 - Vista do escorregamento por ocasião da inspeção.

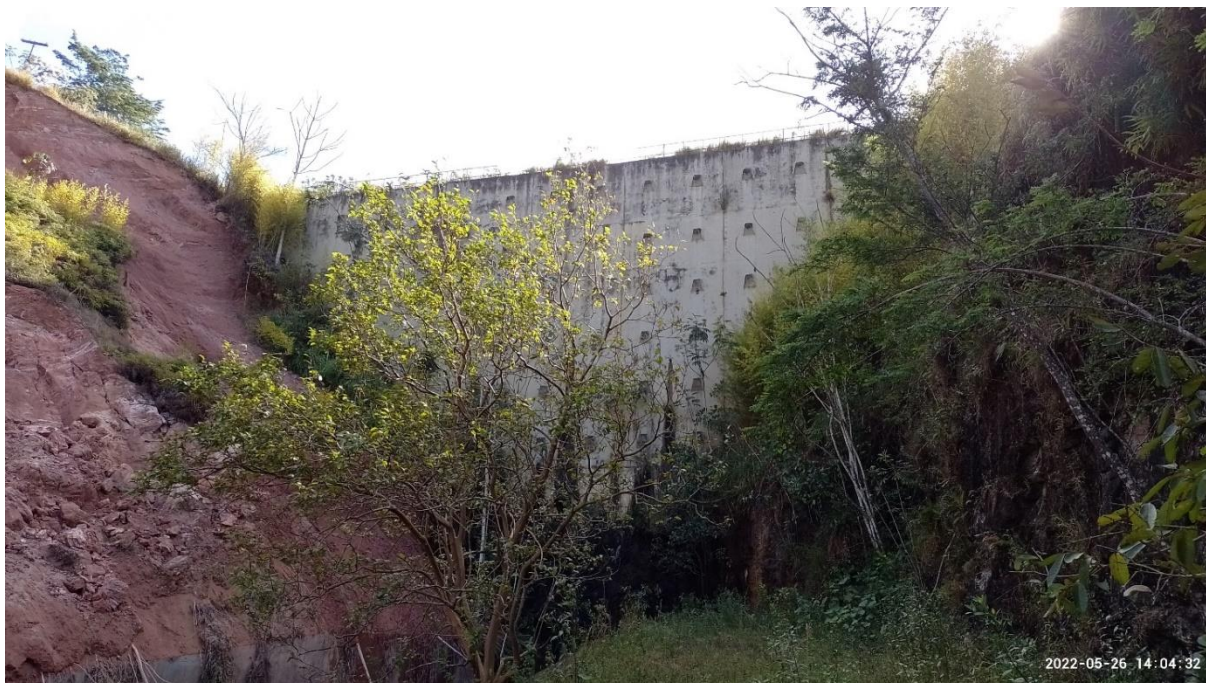
À direita do escorregamento (de quem o vê de frente) há uma estrutura de contenção atirantada com cerca de 20 m de altura, apoiada na rocha gnáissica (Foto 5). Abaixo dela, há o túnel - escavado na rocha - de descarga do vertedouro tipo tulipa (Foto 6).

Foto 5 - Cortina atirantada à direita do escorregamento.

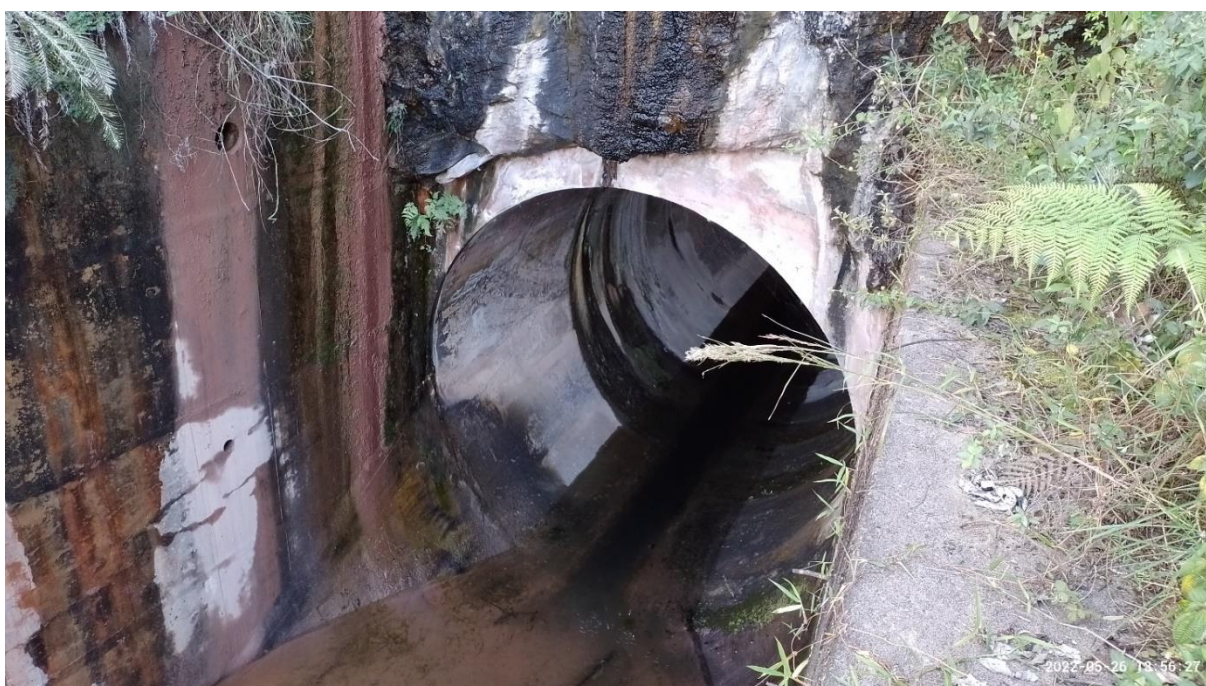
Foto 6 - Túnel de descarga, escavado na rocha, localizado abaixo da cortina atirantada.

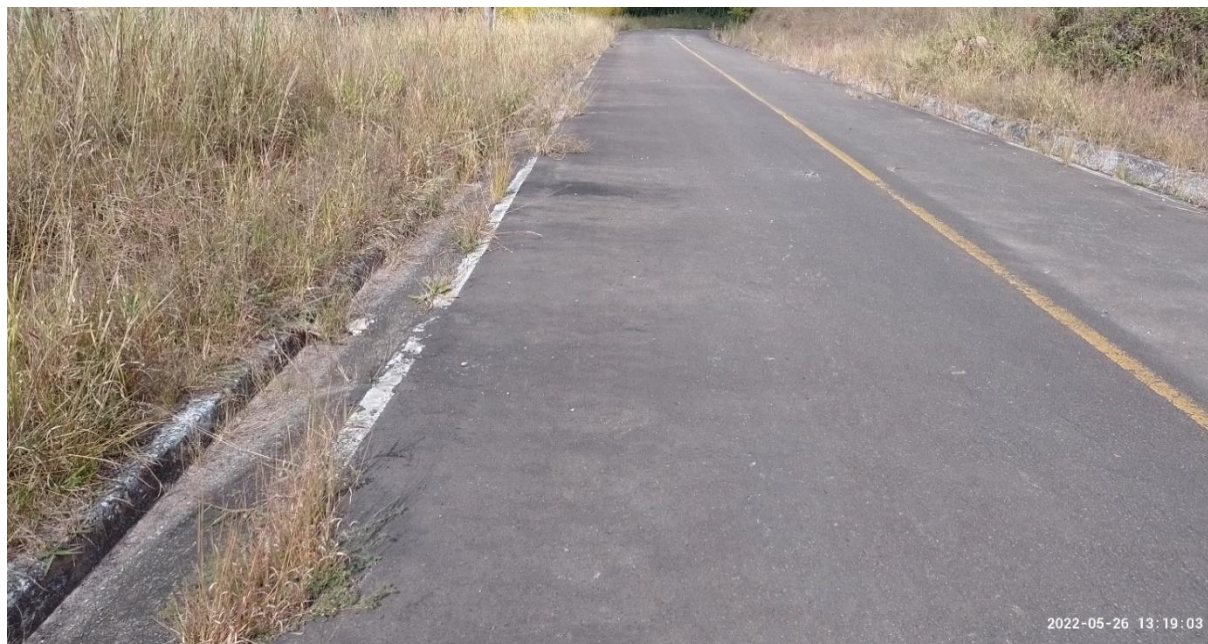
À montante do escorregamento há uma via de acesso pavimentada, que se apresentava íntegra, sem fissuras, trincas ou recalques, por ocasião da inspeção (Foto 7).

Foto 7 - Via de acesso pavimentada íntegra à montante do escorregamento.

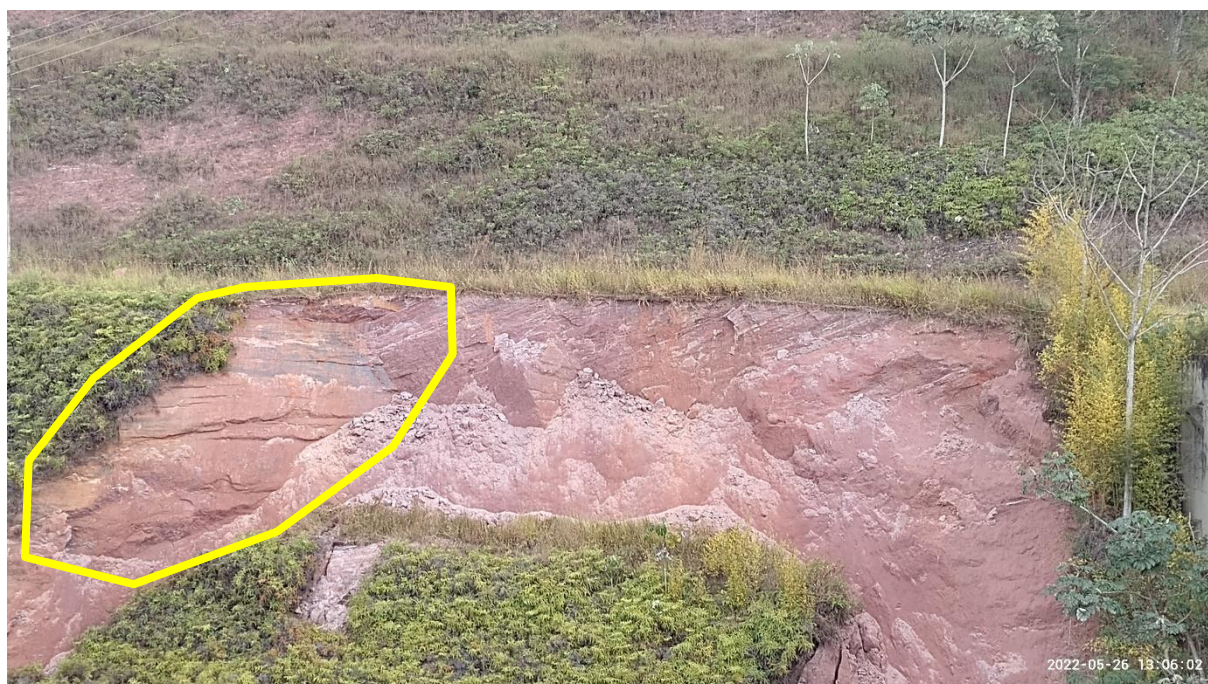
Na escarpa do escorregamento observou-se nitidamente plano de fratura caracterizado pela superfície planar e lisa, perpendicular ao bandamento da estrutura reliquiar da rocha gnáissica (Foto 8).

Foto 8 - Vista da escarpa do escorregamento, com plano de fratura indicada em amarelo.

- Presença do plano de fratura no talude terroso, conforme estrutura reliquiar da rocha mãe, alvo de infiltrações de águas pluviais ao longo do tempo, que veio gradativamente denegrindo os parâmetros de resistência do maciço.
- Surgência de água no pé do talude terroso, advinda pelo contato solo-rocha, saturando o maciço e denegrindo os parâmetros de resistência do pé do maciço.
- Ocorrência de intensas chuvas por ocasião das estações chuvosas, saturando todo o maciço terroso e denegrindo os parâmetros de resistência de todo o maciço.

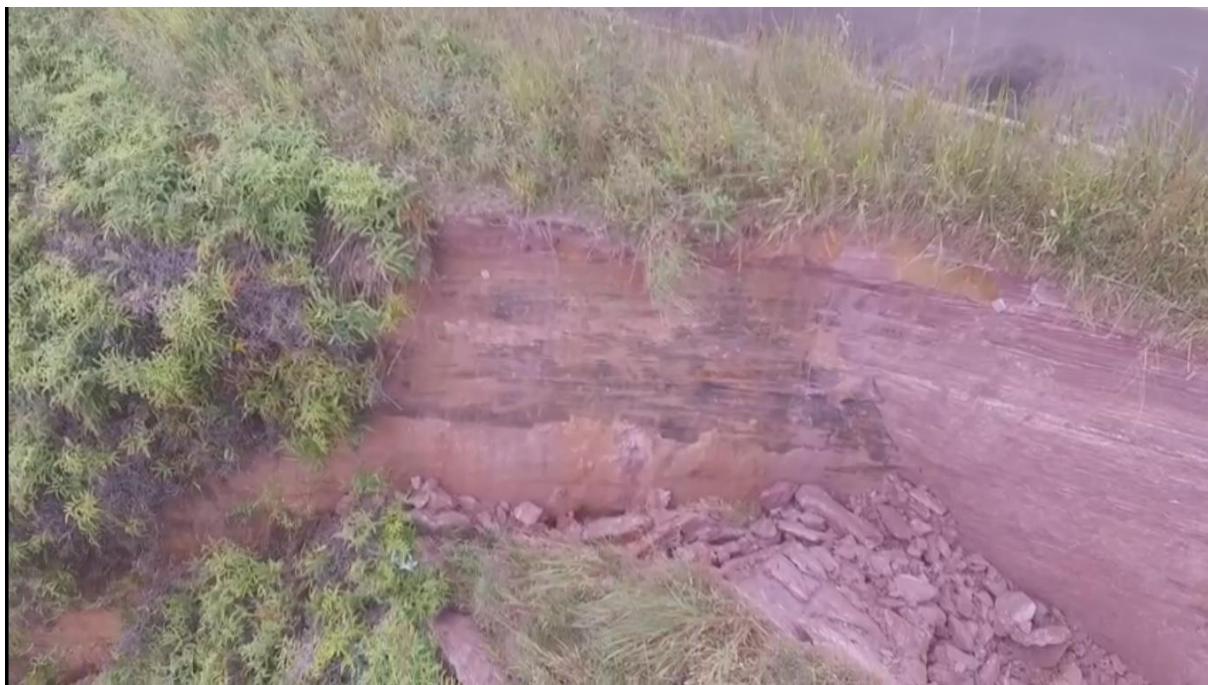
A porção superior deste plano de fratura apresentava manchas escuras indicando que possivelmente esta fratura estava sob influência de infiltração de águas pluviais ao longo do tempo (Imagem 3 e Foto 9).

Imagem 3 - Imagem retirada do vídeo efetuado por drone, fornecido pela CESAMA, mostrando a região com mancha escura no plano de fratura.

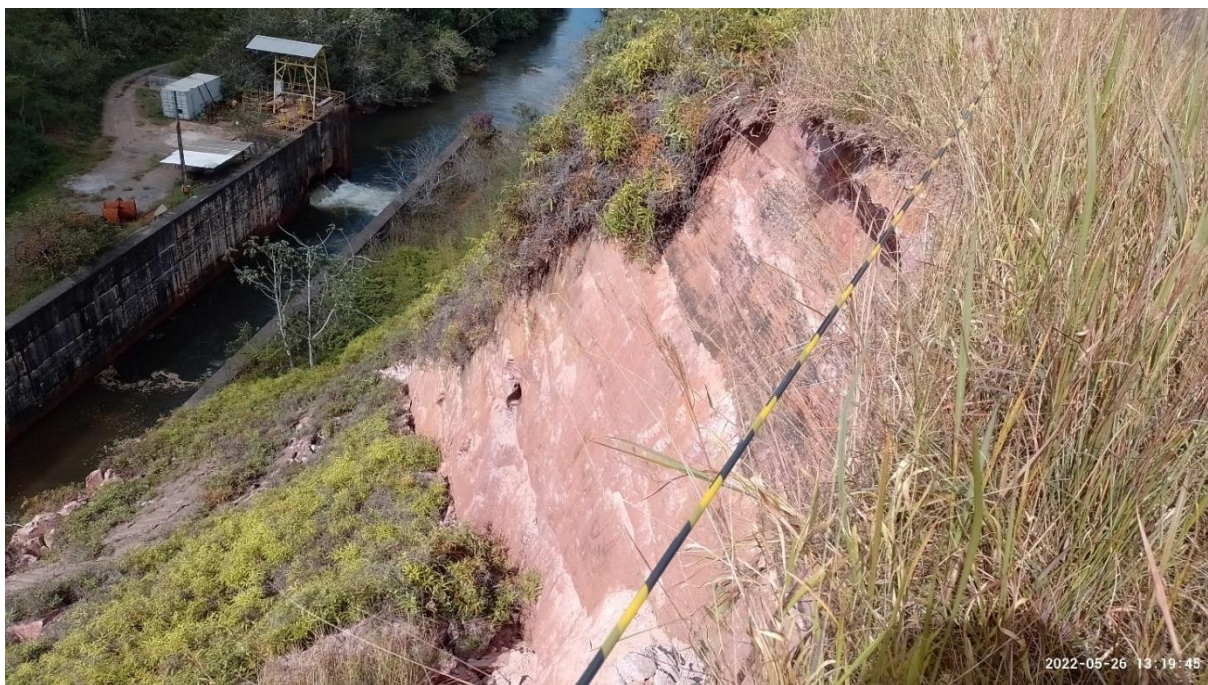
Foto 9 - Vista do plano de fratura, com mancha escura na sua porção superior.

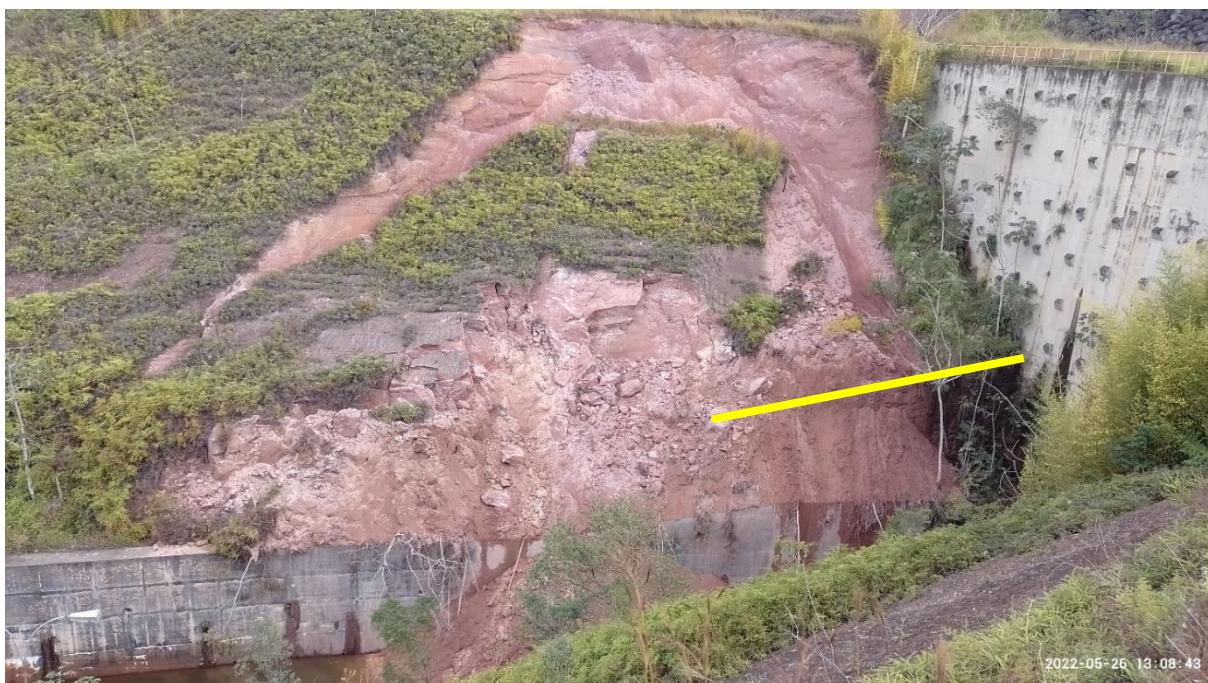
O corte vertical da rocha gnáissica no pé do talude rochoso tem altura no entorno de 5 m na sua extremidade direita e junto à cortina atirantada, diminuindo sua altura em direção à esquerda do talude (Foto 10). Havia surgência de água junto ao material do escorregamento depositado na crista do canal de descarga, provavelmente proveniente do contato solo-rocha (Foto 11 a Foto 13).

Foto 10 - Indicação (em amarelo) do topo do corte vertical da rocha, cuja altura diminui da direita (junto à cortina atirantada) para a esquerda.

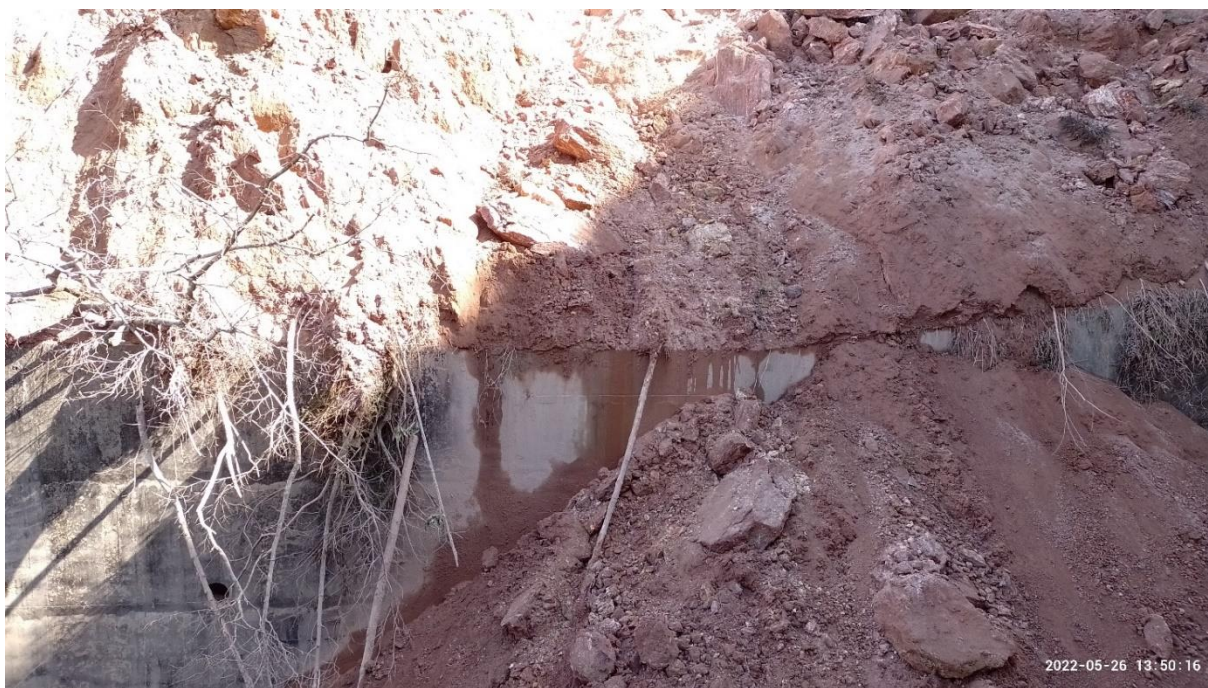
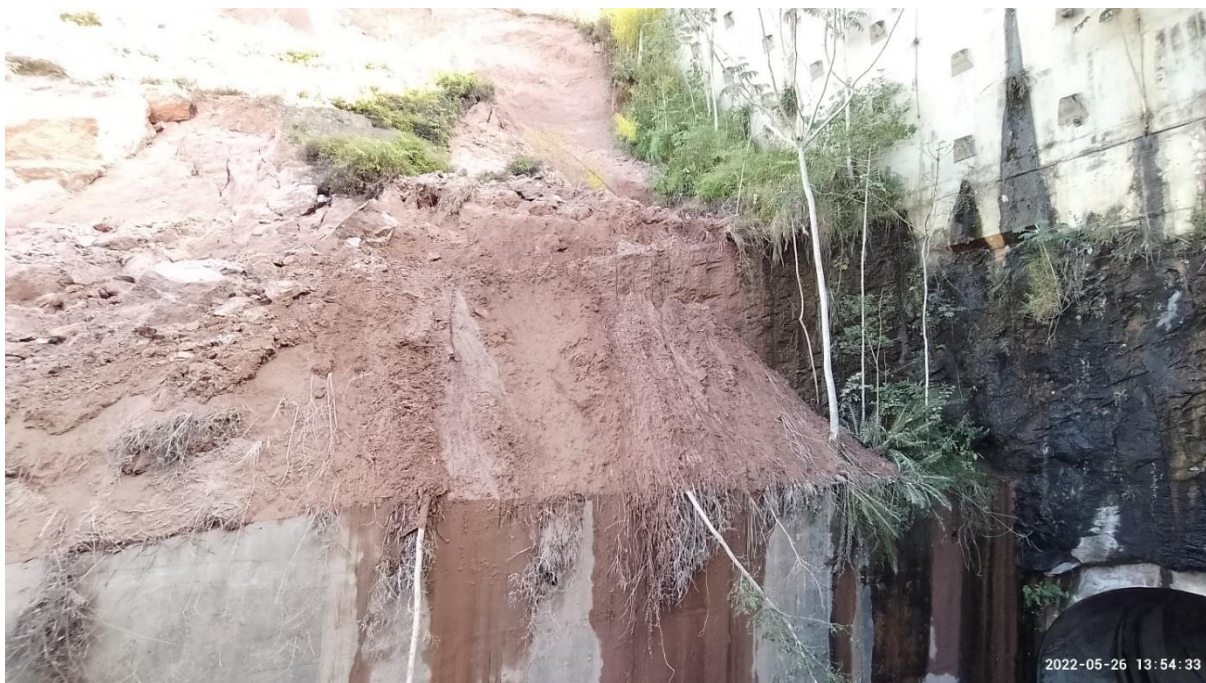
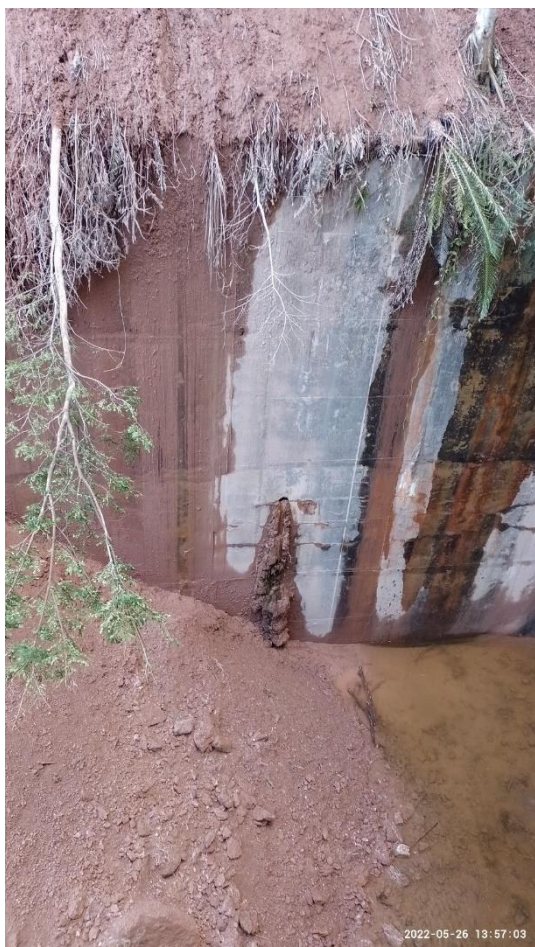
Foto 11 - Surgência de água pelo material depositado no topo do canal.

Foto 12 - Surgência de água pelo material depositado no topo do canal. Superfície da rocha úmida.

Foto 13 - Surgência de água pelo material depositado no topo do canal.

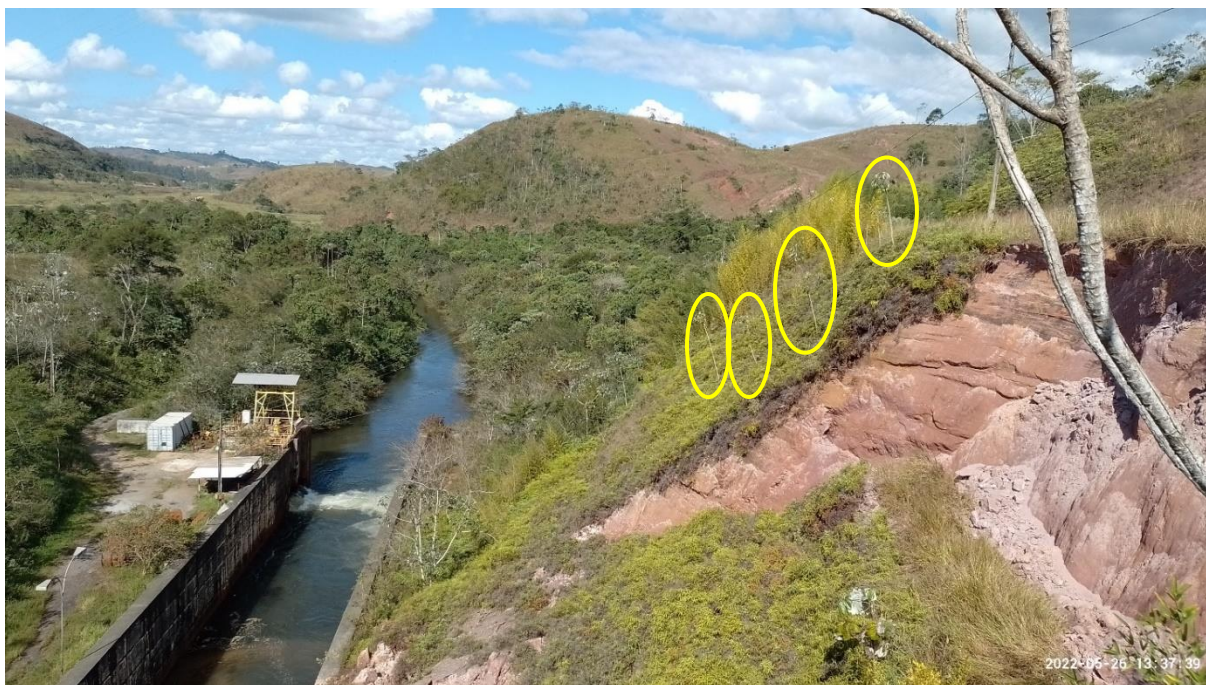
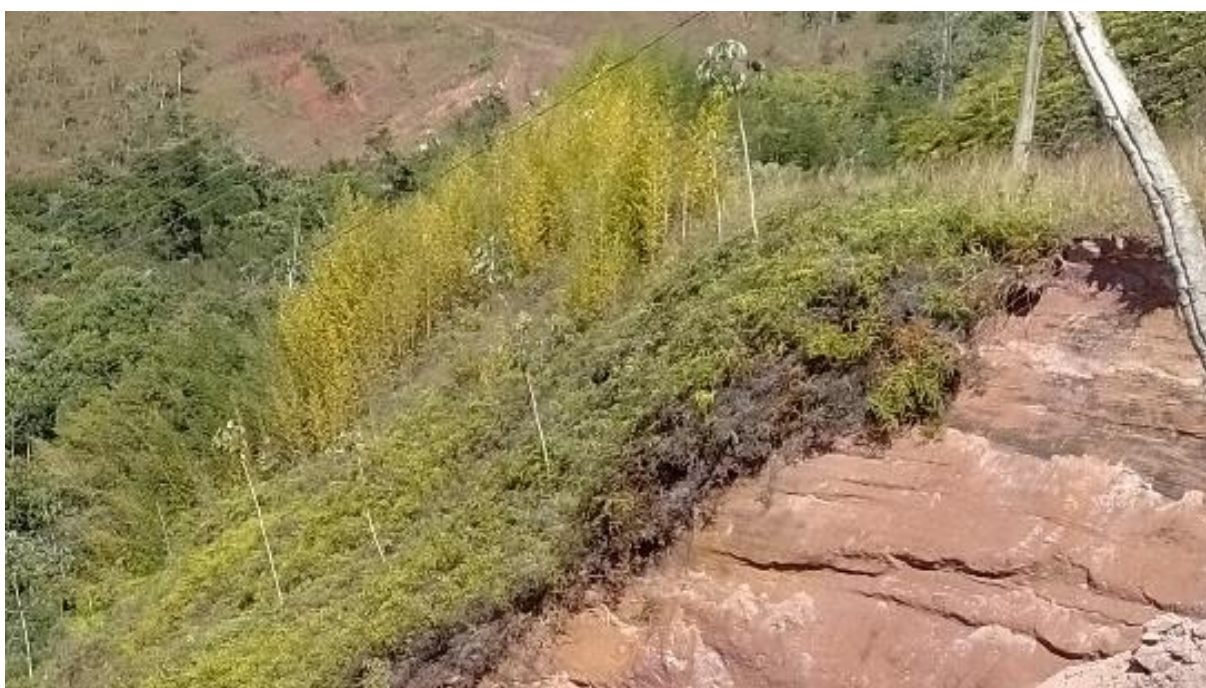
Não se pode descartar a possibilidade da ocorrência de outros escorregamentos no trecho adjacente do talude, à sua esquerda, uma vez que há sinais já instalados no local (e.g. árvores inclinadas na pendente, pequenas escarpas no topo do talude) que evidenciam a probabilidade disso ocorrer.

Foto 14 - Vista do talude à esquerda do escorregamento, com árvores inclinadas indicadas em amarelo.

Foto 15 - Detalhe da Foto 14, mostrando as árvores inclinadas.

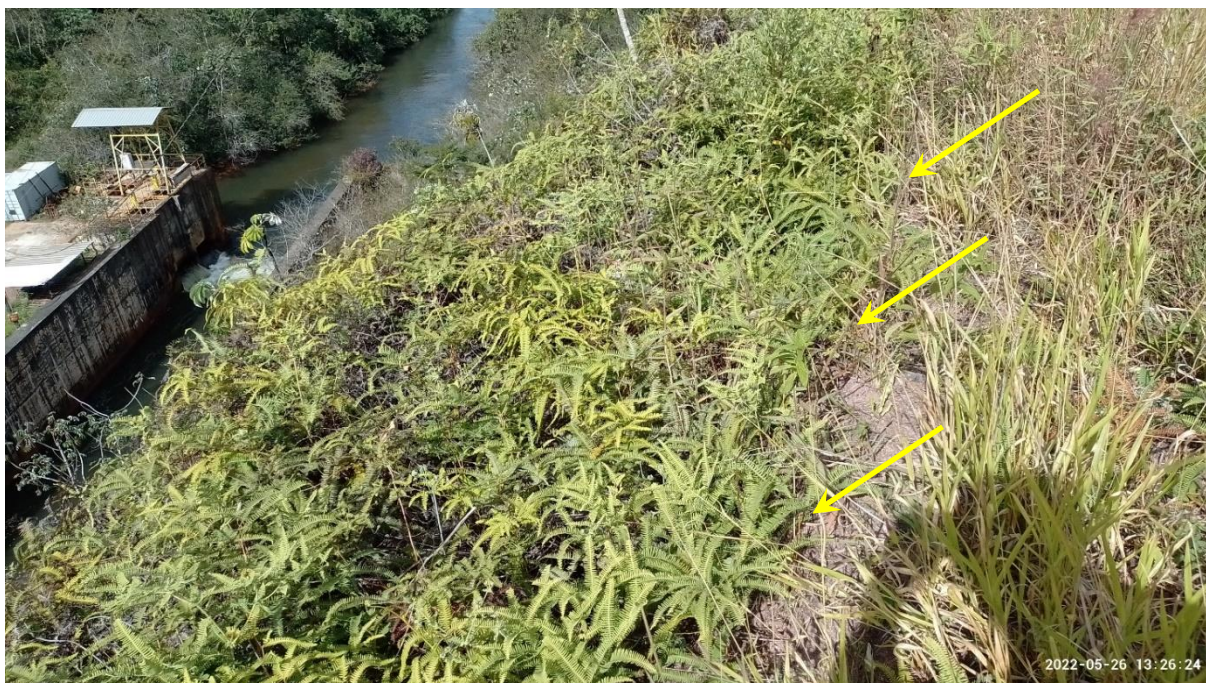
Foto 16 - Pequena escarpa sob a vegetação, indicada pelas setas amarelas.

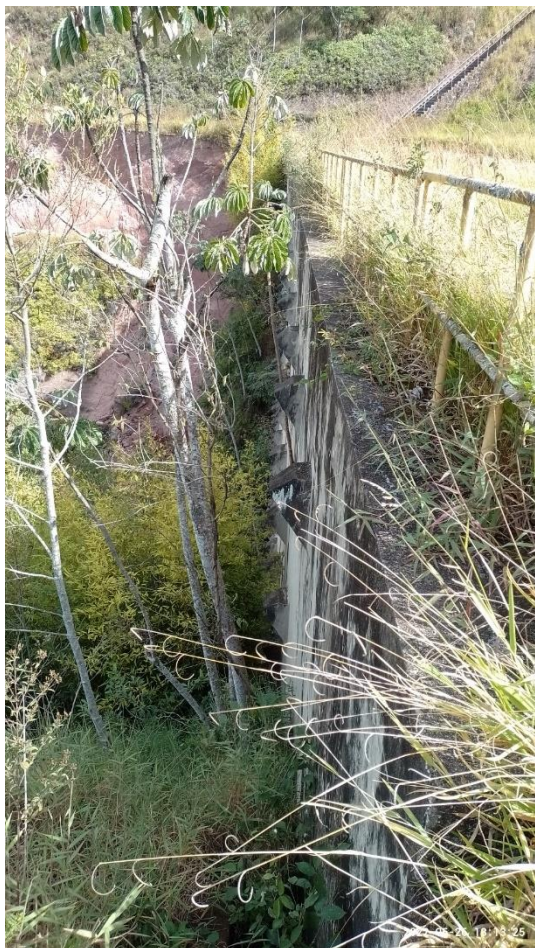
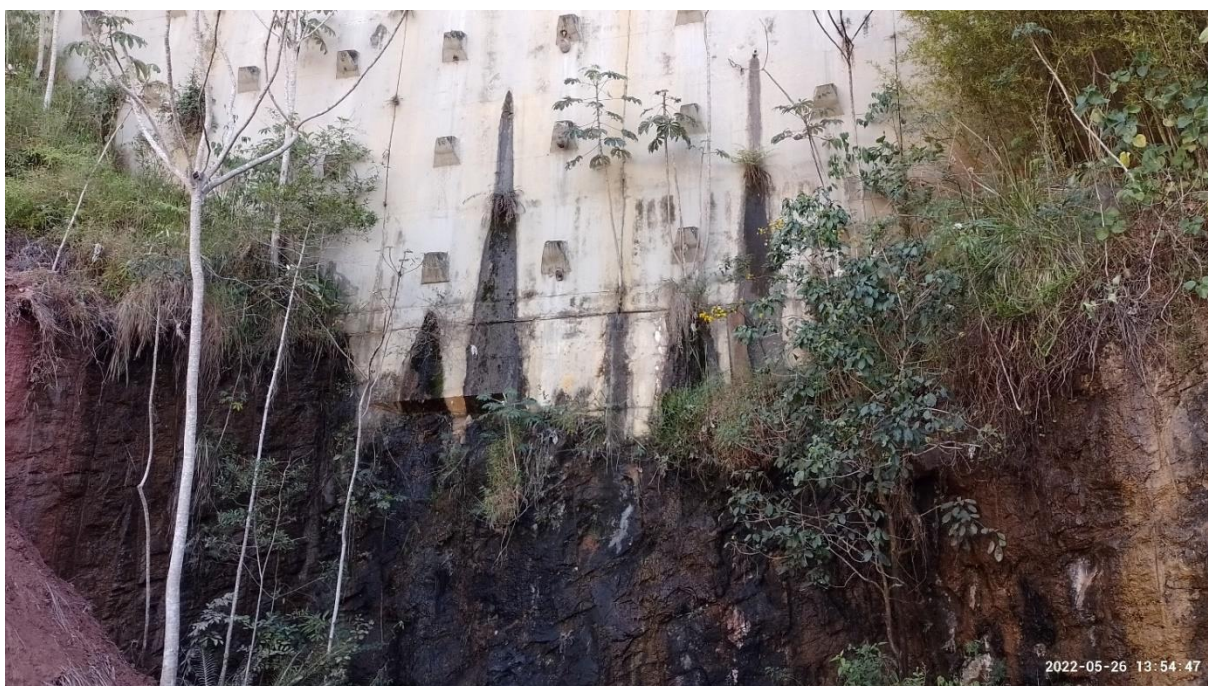
Não constatamos indícios de instabilidade desta contenção, cujas evidências (e.g. desalinho visível da contenção, cabeças dos tirantes danificadas, fissuras e trincas no platô acima da contenção, deformações da face da contenção, entre outros ) estavam totalmente ausentes. Havia surgência de água através dos drenos instalados na face da contenção, principalmente na sua porção inferior, próximo ao contato com a rocha (Foto 17 e Foto 18).

Mesmo não tendo constatado evidências visuais que indicassem eventual problemas de integridade e segurança desta contenção atirantada, processos internos de degradação da resistência do concreto bem como dos tirantes protendidos podem estar instalados, sendo impossíveis de serem detectados numa inspeção visual, razão pela qual recomendamos uma avaliação mais minuciosa conforme explanada em nossas conclusões.

Foto 17 - Topo da contenção atirantada, sem desalinho visível.

Foto 18 - Cabeças dos tirantes íntegras e surgência de água pelos drenos.

estrutura. Entretanto, processos internos de degradação da resistência do concreto e de corrosão dos tirantes protendidos podem estar instalados, que podem comprometer tanto a integridade quanto a segurança, tendo como consequência a diminuição dos fatores de segurança da contenção e aumento da probabilidade de ocorrência de danos. Face à esta situação, e em concordância com o item 10.d da norma brasileira NBR11682:2009 Estabilidade de encostas que diz que *“No caso de obras com empregos de tirantes, devem ser executados ensaios de verificação de cargas e inspeção da integridade da cabeças, a cada cinco anos, em um número representativo de tirantes, conforme critério a seguir, com sistema bomba, macaco e manômetro aferido ou célula de carga. Os resultados devem ser apresentados ao proprietário da obra com as recomendações cabíveis”*, recomendamos que esta estrutura de contenção seja alvo de verificação de sua integridade e segurança, tanto da estrutura de concreto armado quanto dos tirantes protendidos, através de ensaios específicos de verificação da resistência do concreto e dos níveis de corrosão e de carga dos tirantes.
