RELATÓRIO

OP 128944

Modelo do equipamento: Decanter DC Urano 4 FD.

Cliente: CESAMA.

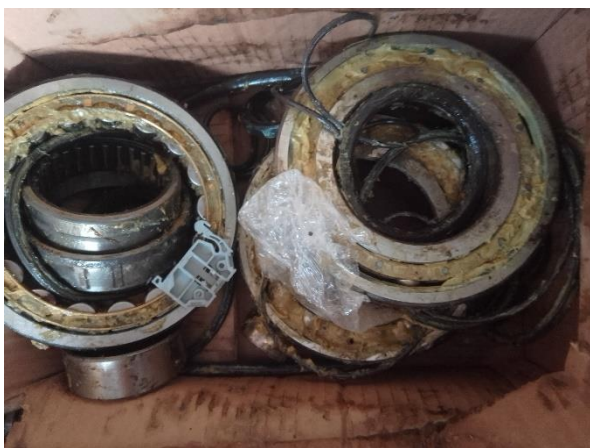
Kit Vedação e Kit Rolamento.

Situação: Os mesmos possuem desgaste por atrito, ocasionando desgastes excessivos durante a operação.

Causa: Tempo de uso e vibração.

Solução: Serão substituídos por peças novas de projeto, originais de mercado.

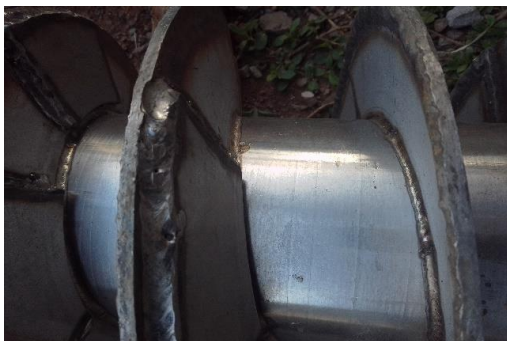
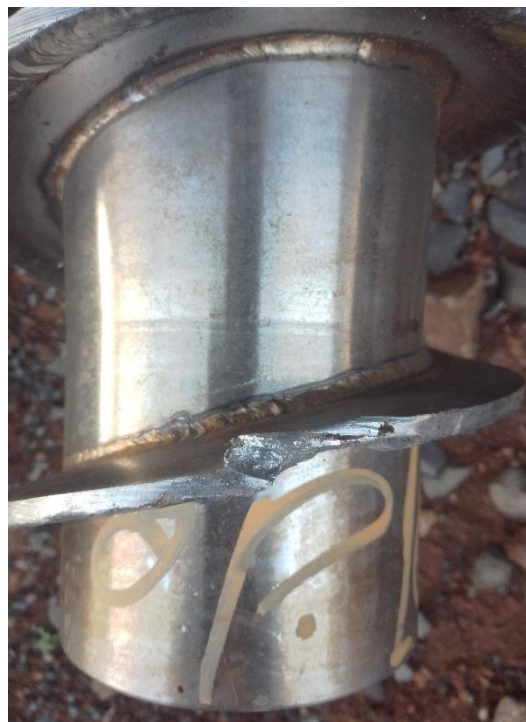
Conserto Caracol.

Situação: Observou-se uma avaria nas extremidades do mesmo, saindo das medidas originais e projeto, apresentando também desgaste no revestimento.

Causa: Vibração, corrosão do produto.

Solução: Será soldado (carbeto de tungstênio) e usinado para medidas originais de projeto.

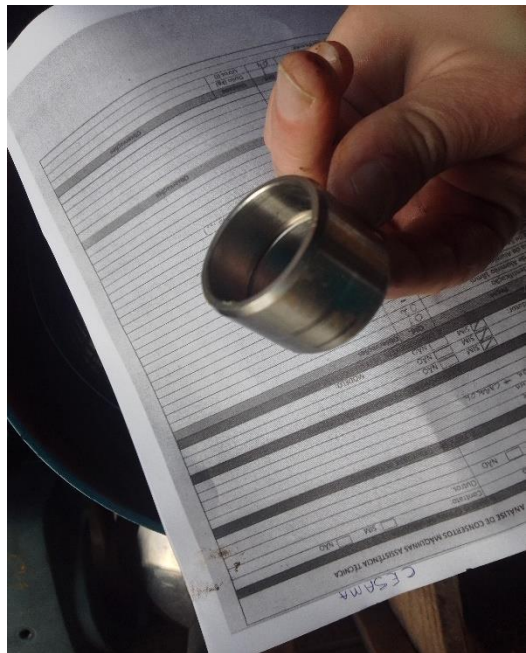
Pista do Redutor.

Situação: Desgaste na parte interna excessiva para a peça, não dando mais recuperação da mesma, ocasionando o vazamento de óleo do redutor.

Causa: Tempo de uso e vibração.

Solução: Será substituída por peça nova e original de projeto

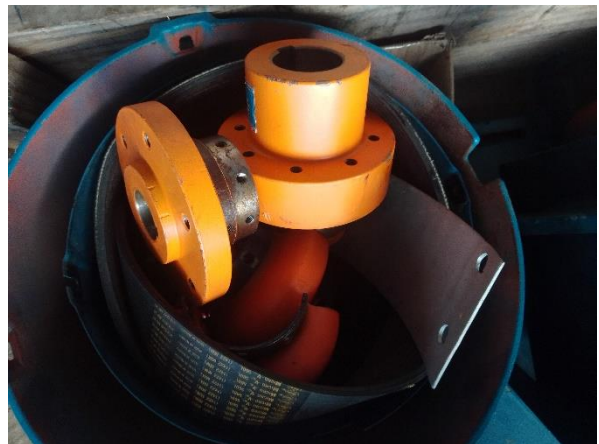
Kit NR 12

Situação: As mesmas possuem desgaste, não dando mais condições de uso.

Causa: Tempo de uso e vibração

Solução: Serão substituídos por peças novas e originais de projeto.

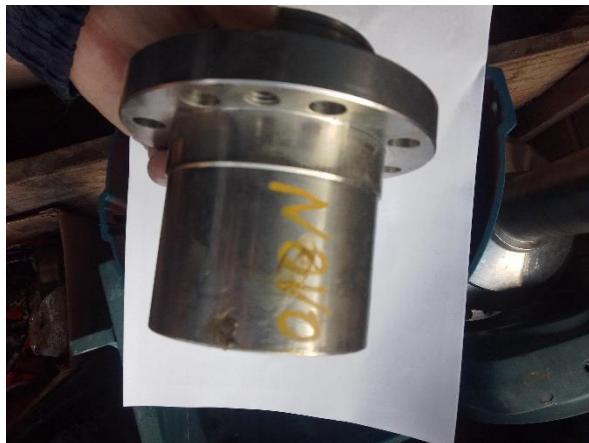
Cubo Entalhado

Situação: O mesmo está com desgaste de diâmetro interno nos dentes, dando mais vibração ao equipamento no uso diário.

Causa: Tempo de uso e vibração.

Solução: Será substituído por peça nova e originais de projeto.

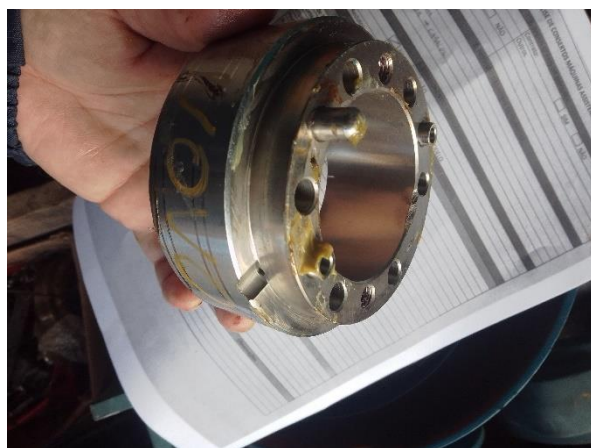
Fixador Rolamento.

Situação: O mesmo possuem desgaste na parte externa não dando mais montagem.

Causa: Vibração e tempo de uso.

Solução: Será substituído por peça nova e originais de projeto.
