São Paulo 27 de Junho de 2022

**CESAMA - Companhia de Saneamento Municipal**

Desincumbindo-nos da solicitação de V.Sas., vimos apresentar relatório de inspeção técnica efetuada no dia 26 de Maio de 2022 ao canal de descarga da Barragem Chapéu D'Uvas, localizada nas proximidades do município de Ewbank da Câmara, Estado de Minas Gerais.

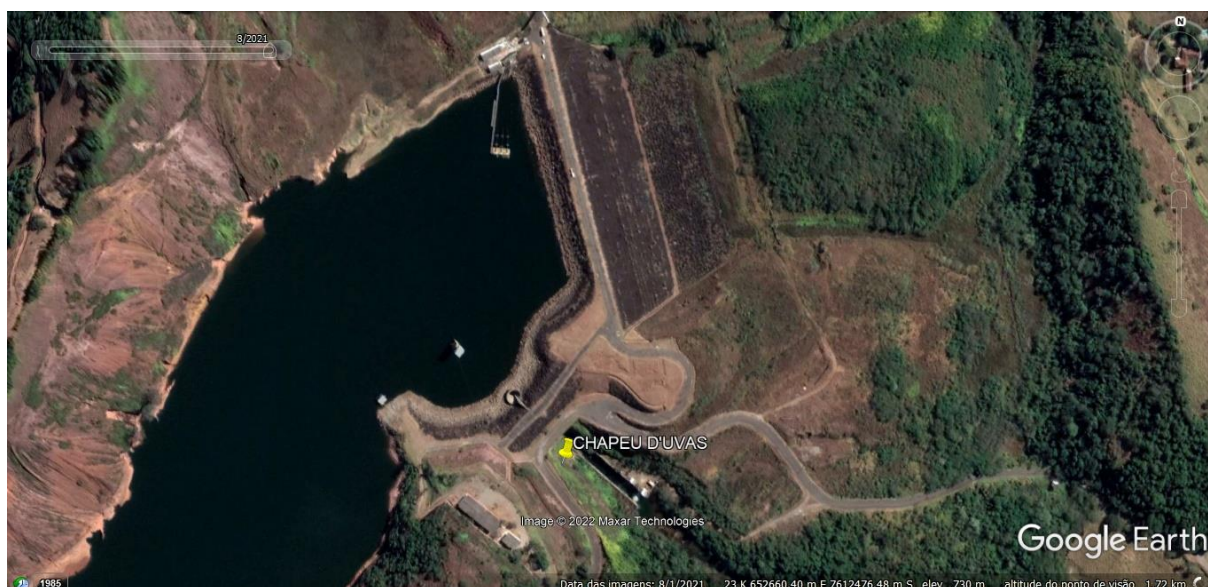
Imagem 2 - Imagem orbital mais detalhada da Barragem Chapéu D'Uvas (fonte:Google Earth), com o local do escorregamento indicado com pino amarelo.

Conforme informações fornecidas por V.Sas., este escorregamento ocorreu em maio de 2022, ao final do último período de chuvas, atingindo cerca de 20 m de extensão em sua crista, cerca de 40 m de extensão em sua base e no entorno de 20 m de altura, com o material escorregado depositando-se no topo ( em sua grande parte ) e no interior do canal em concreto. Este canal de descarga em concreto armado foi implantado integralmente em rocha.

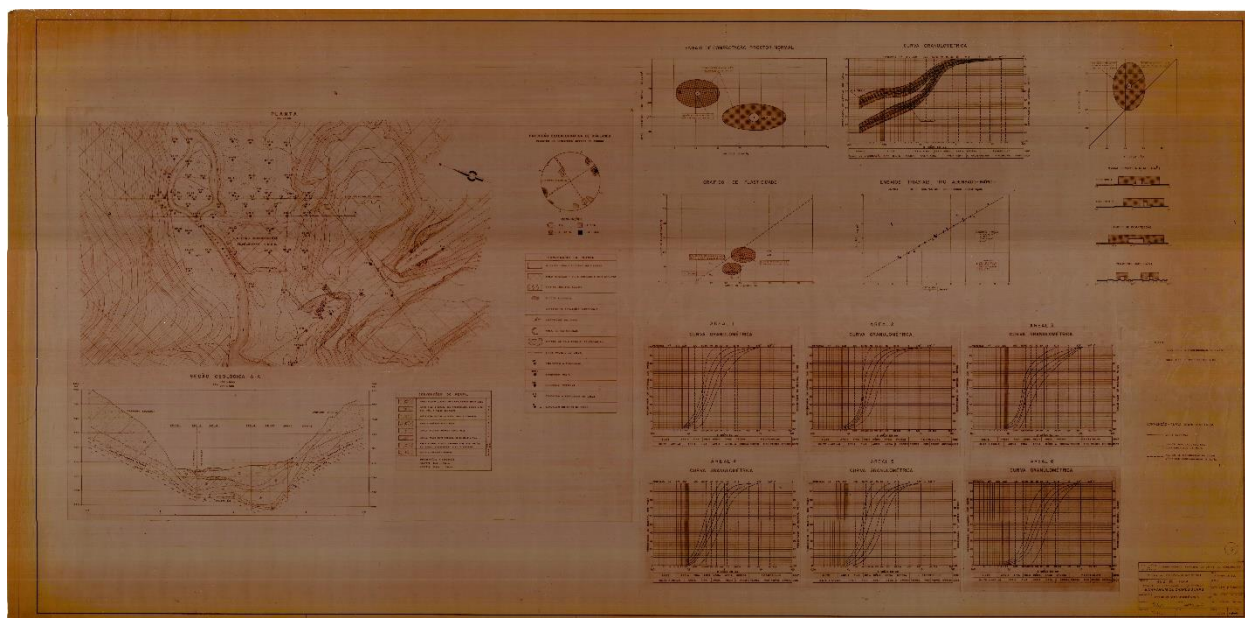
Figura 3 - Desenho “Estudos Geotecnológicos” do Projeto de Canalização do Rio Paraibuna-Barragem de Chapéu D’Uvas (Departamento Nacional de Obras de Saneamento - 7º DRS-Residência de Juiz de Fora - Out/1975 ), fornecido pela CESAMA.

O desenho “Estudos Geotecnológicos” do Projeto de Canalização do Rio Paraibuna-Barragem de Chapéu D’Uvas (Departamento Nacional de Obras de Saneamento - 7º DRS-Residência de Juiz de Fora - Out/1975 ) confirma a ocorrência de gnaissé no substrato local, conforme imagens fornecidas pela CESAMA e apresentadas a seguir.

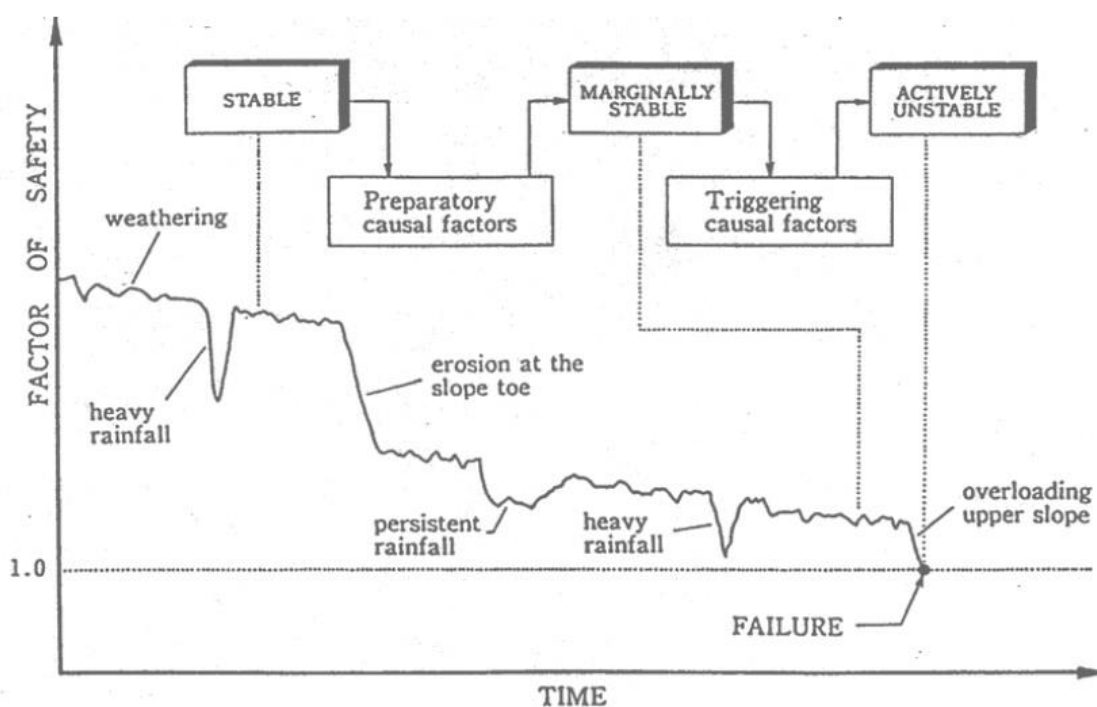
Figura 5 - Gráfico qualitativo da degradação do Fator de Segurança ao longo do tempo ( Popescu-2002 ).

Estes fatos vinham ocorrendo de forma cíclica ao longo do tempo, desde a implantação do canal de descarga. O escorregamento ocorreu devido às forças solicitantes do maciço terroso saturado suplantarem as suas forças resistentes que vinham se denegrindo ao longo do tempo. Este processo foi ilustrado por Mihail E. Popescu, que apresenta em seu artigo "Landslide Causal Factors and Landslide Remedial Options" ( 2002 ) um gráfico qualitativo onde mostra a degradação do fator de segurança de um talude ao longo do tempo.

Estes fatos vinham ocorrendo de forma cíclica ao longo do tempo, desde a implantação do canal de descarga, culminando na ocorrência do escorregamento ao final desta última estação chuvosa devido às forças solicitantes do maciço terroso saturado suplantarem as suas forças resistentes que vinham se denegrindo ao longo do tempo, processo ilustrado qualitativamente pelo gráfico elaborado por Mihail E. Popescu (Figura 5) apresentado neste relatório.
